Miglioramenti stabile alpestre Pontima

Nel comune di Biasca

Progetto definitivo

Settembre 2024

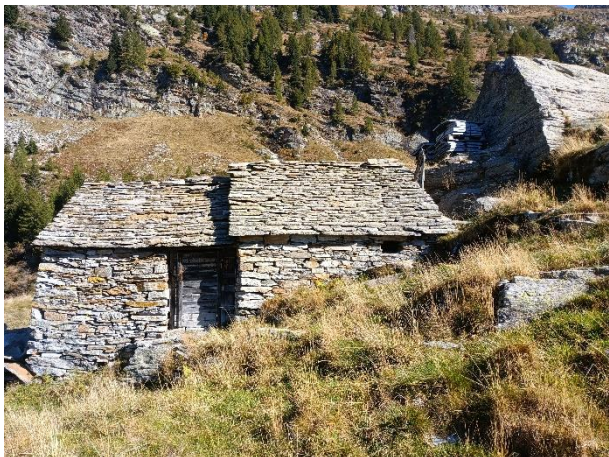
Img. 2: Muro con porta

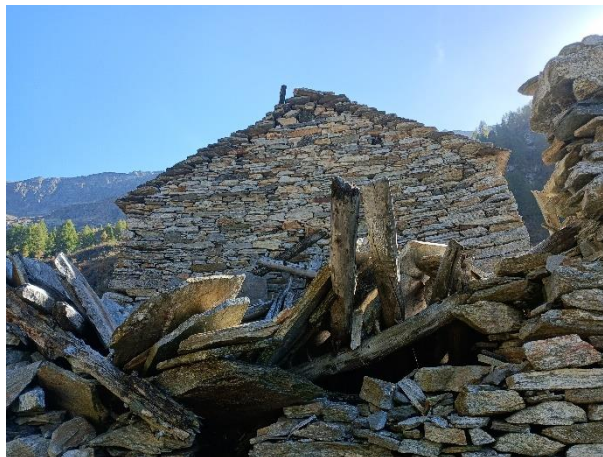
Img. 3: Parte crollata vista da sotto

In passato a valle delle due costruzioni ancora presenti, vi era una terza costruzione addossata a quella inferiore, con cui condivideva il muro di monte. Il pavimento di questo edificio, crollato da diversi anni, risultava ribassato di circa 2.0 m rispetto a quello degli altri due. Anche questo stabile presentava un'entrata sul lato-sud est e una porta sigillata sul lato nord-ovest. Questo stabile risultava di proprietà privata.

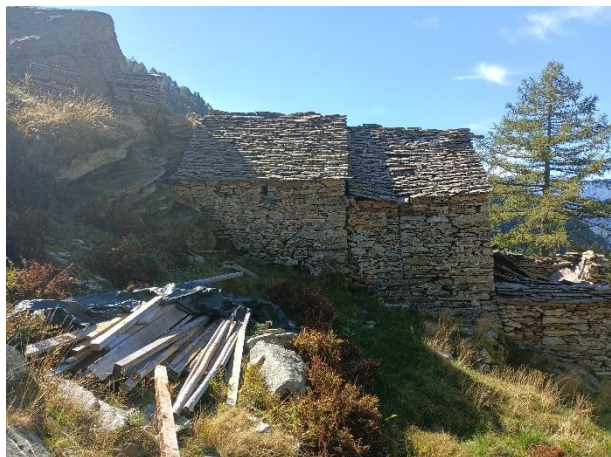
Img. 4: Muro e tetto visto dall'altro lato

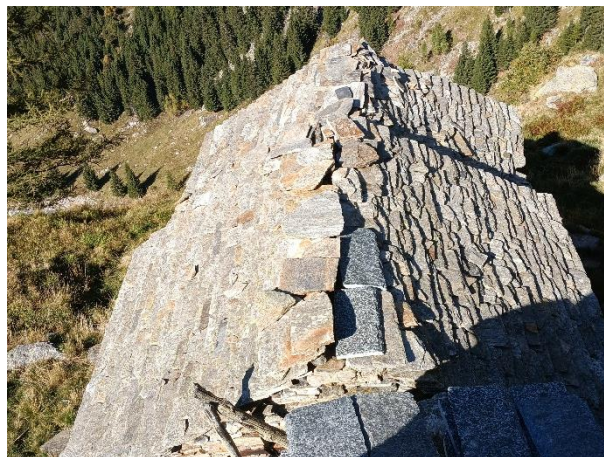
Img. 5: Dettaglio colmo dissestato

A causa del deterioramento del legname della carpenteria, delle sollecitazioni da neve, acqua e vento, il tetto e i muri affioranti dal terreno presentano forti segni di instabilità. Pertanto la

Verranno così consolidati i muri perimetrali in sasso, in particolare presso l'angolo ovest e parte della facciata nord est che presentano segni di cedimento, con pietre del posto e mantenendo la fattura originale. Anche il tetto dovrà essere smontato e ricostruito interamente, sostituendo la carpenteria originale e cercando di integrare le piode vecchie con quelle nuove. La nuova carpenteria sarà realizzata in tondi di larice scortecciato di provenienza indigena (Ct. Ticino).

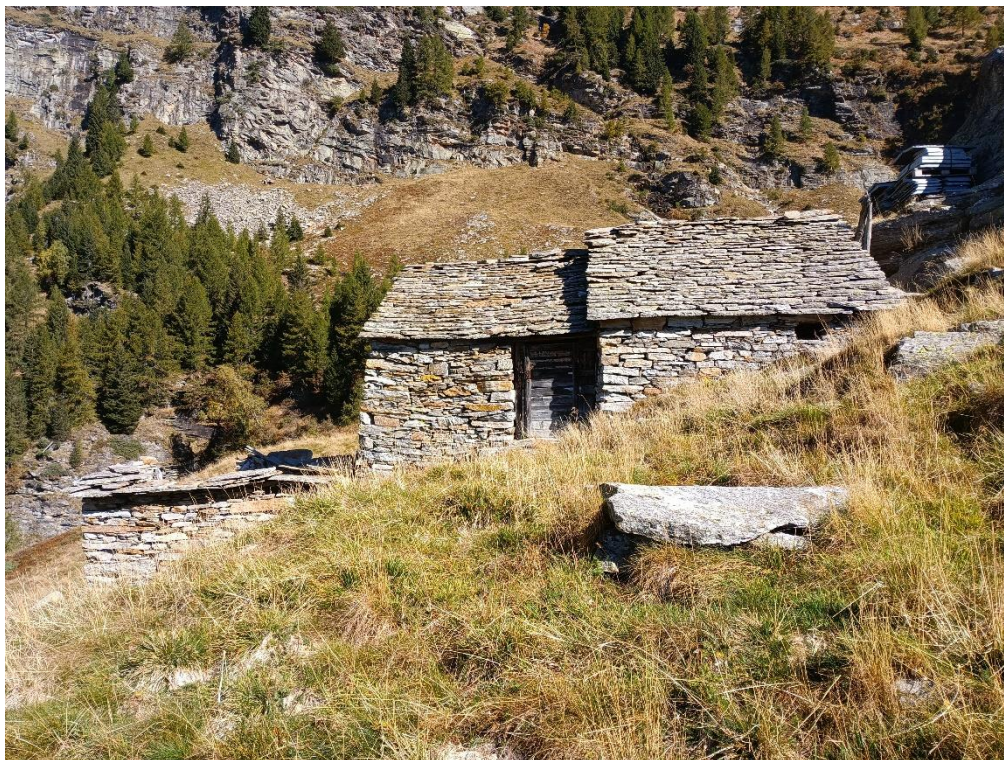
Vista lato sudovest

presenta invece un'apertura sul lato sudovest che serve le due costruzioni. Si può però osservare come in passato vi fosse un'apertura anche sul lato nordest, ora sigillata.

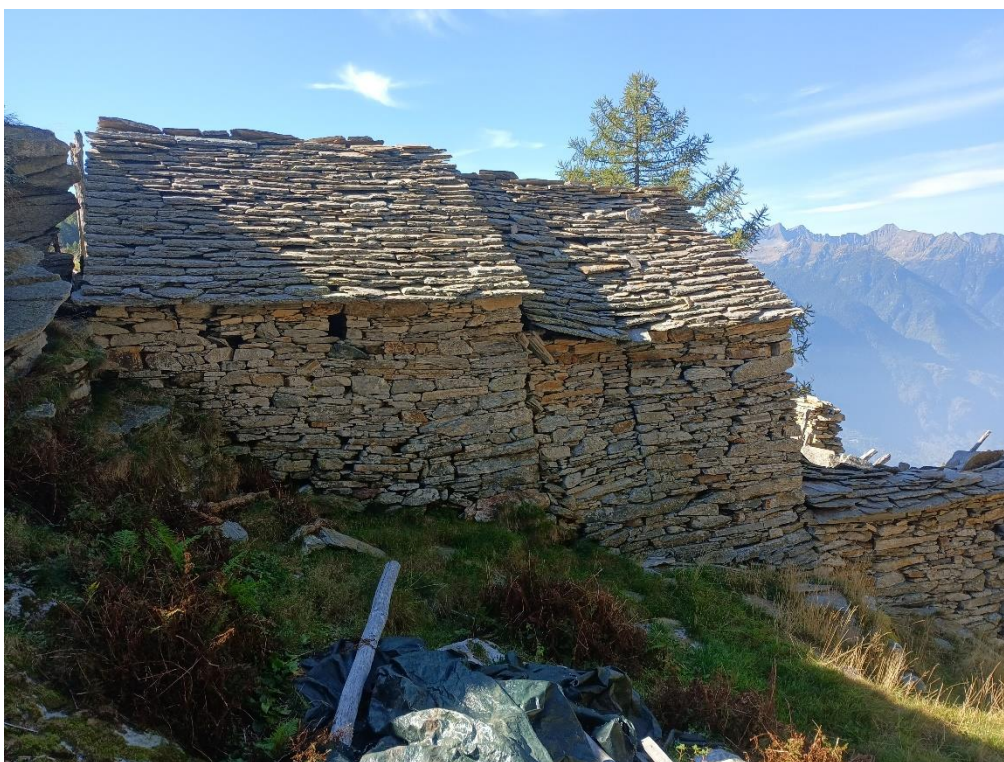
Vista lato nordest

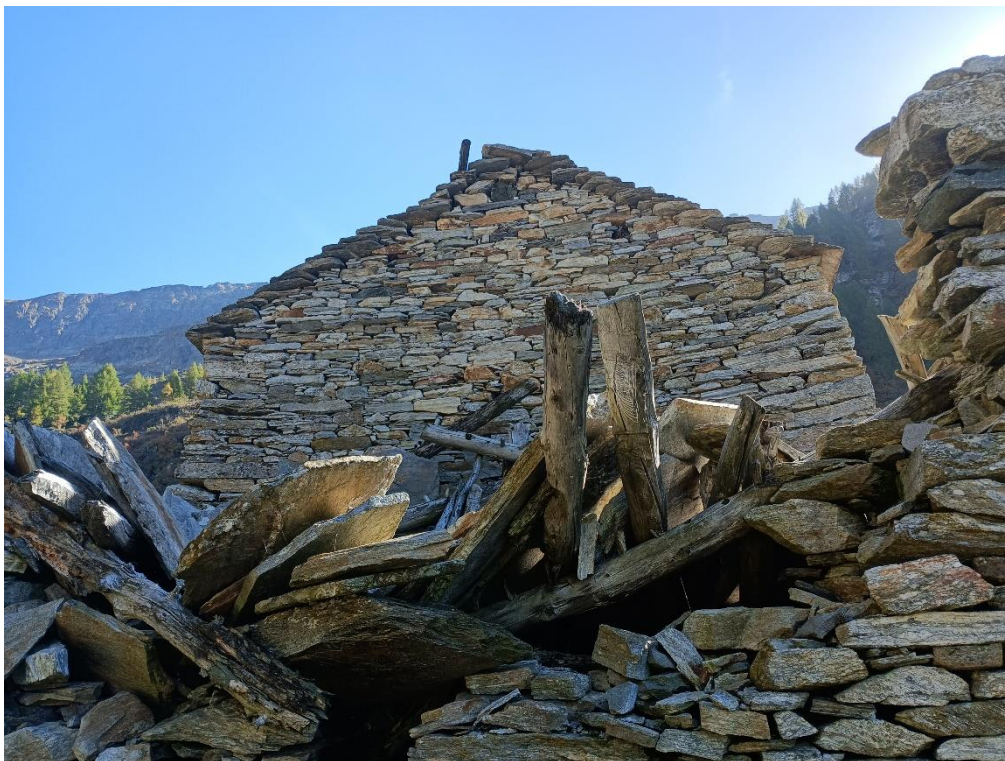
Vista da valle (con stabile a valle diroccato)

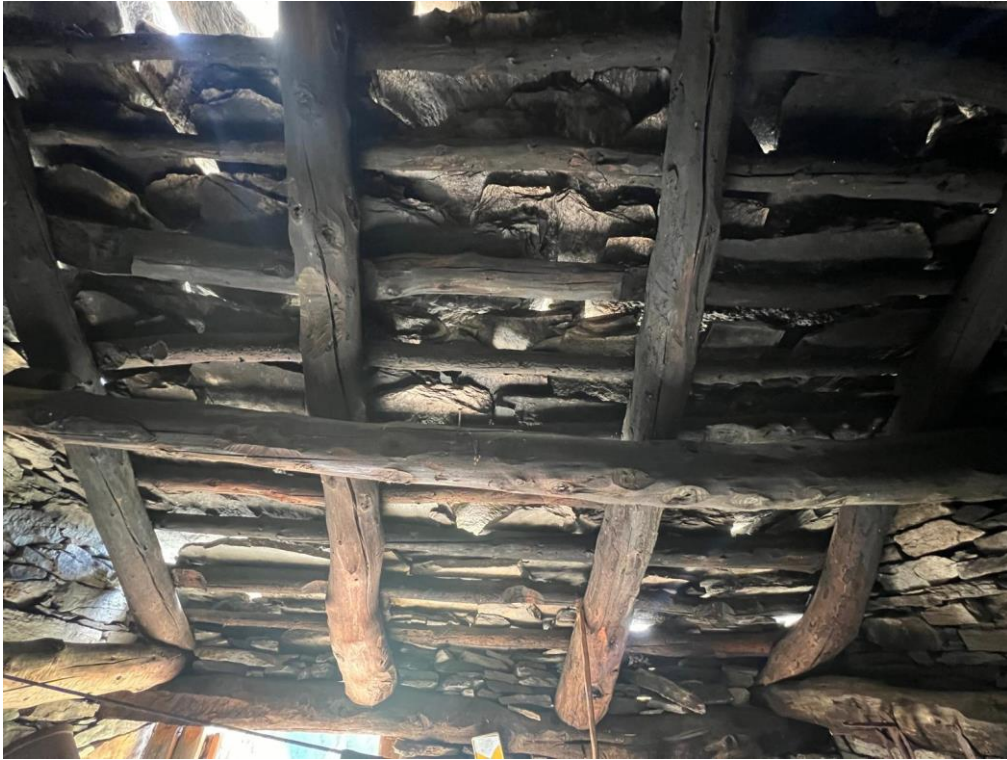
Dettaglio carpenteria da sostituire
